**Proposition du Conseil administratif du 13 décembre 2023 en vue de l'ouverture d'un crédit de 5 399 300 francs destiné à la sécurisation et à la restauration des candélabres, dit ensemble Marschall, et des barrières Wanner Frères de la rade, sis quai du Mont-Blanc et quai Gustave-Ador – Genève-Cité.**

## Annexe 1

### Candélabres Marschall: Illustration des pathologies de corrosion

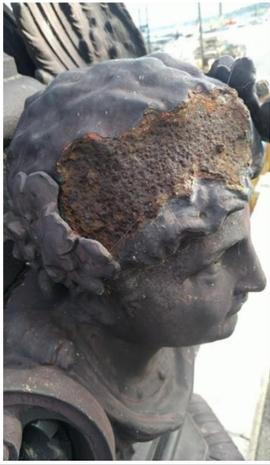
Couronne de laurier manquante, in situ, corrosion de surface due à l'absence de traitement de surface.

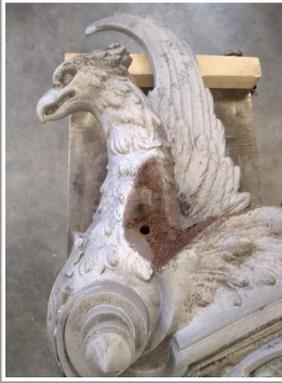
La vulnérabilité des candélabres face au temps se trouve dans l'assemblage. L'interface entre le fer doux de la visserie et la fonte a engendré une corrosion galvanique causant la rupture de la visserie et occasionnant la perte de petits éléments décoratifs (couronne de laurier, rubans flanquant le buste). La peinture n'assure plus son rôle d'isolation et l'humidité s'infiltré entre les pièces de fonte créant une corrosion de surface due à l'alternance des cycles humidification-séchage. A l'origine, les candélabres ont été montés puis peints uniquement sur les faces apparentes, omettant l'intérieur et les surfaces de contact entre les pièces.

Corrosion à l'interface des pièces de fonte révélée par le démontage en atelier après sablage.  
Etat de la visserie

Un remplacement des vis d'assemblage permet de garantir la conservation de toutes les pièces des colonnes rostrales encore existantes en prévenant leur chute. La perte de la visserie d'origine est malheureusement inévitable au vu de son état. L'utilisation de visserie en inox graissée facilitera les entretiens futurs et assurera la réversibilité de l'intervention. Les pièces manquantes en fonte, lauriers et rubans, seront reproduites grâce aux modèles conservés dans les archives de la Ville de Genève et remplacées. Cette restauration se justifie autant du point de vue de la technique, la fonte étant par nature reproductible, que du point de vue esthétique. Leur absence donne un sentiment de lacune très perceptible du point de vue des passants.

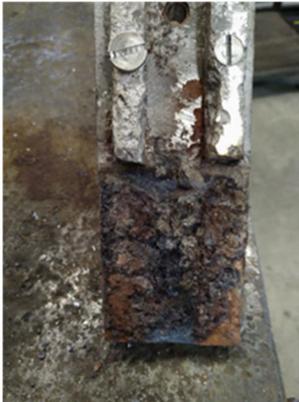
Les lanternes sont un assemblage complexe de plus d'une quarantaine de pièces faisant appel à plusieurs techniques. On y rencontre de la fonte, du fer forgé, de la tôle repoussée et du cuivre. Un traitement contre la corrosion s'impose sur l'ensemble des pièces ferreuses, ainsi que le remplacement de la visserie et de certaines pièces fendues, percées ou manquantes.

Exemple de corrosion des pièces en fer forgé de la lanterne avant traitement

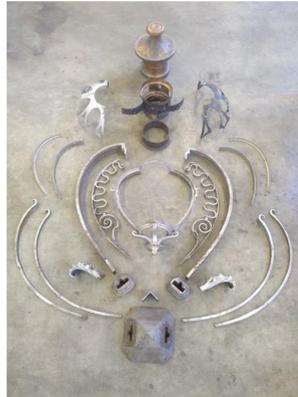
Ensemble des pièces métalliques de la lanterne après désassemblage et traitement

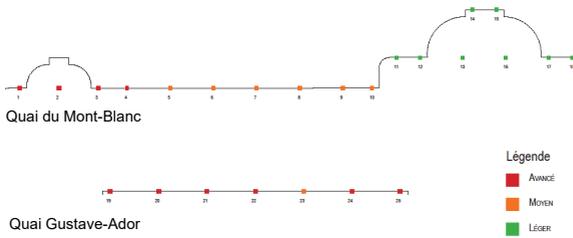
#### Classement et cartographie des socles selon trois catégories:

- 10 socles en état de dégradation avancée, dont la rénovation doit se faire en priorité
- 7 socles en état de dégradation moyenne, à rénover dans les 10 prochaines années
- 8 socles, au niveau de la rotonde du Mont-Blanc, en bon état général, rénovés ces 20-40 dernières années, nécessitant des restaurations légères

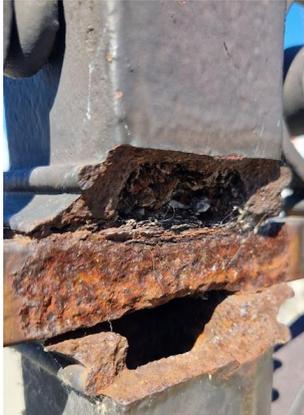
L'inspection des barrières des quais du Mont-Blanc et Gustave-Ador a révélé un état général relativement bon des barreaudages et des motifs en fonte et fer forgé. La corrosion la plus virulente se trouve à la jonction entre les filières en acier et les poteaux en fonte, engendrant la fissuration et la rupture de ceux-ci. Il ne reste que très peu de poteaux parfaitement conservés.

Une douzaine de poteaux présente des fissures ou des cassures de part en part. On observe une grande quantité de produits de corrosion à l'intérieur du poteau.

Une conservation optimale des barrières exige la réparation en atelier des parties corrodées avec le renouvellement des scellements ainsi que le remplacement des éléments perdus ou fortement abîmés. Un traitement de surface par sablage, métallisation au zinc et peinture sur toutes les faces conservera efficacement ce témoignage précoce de la production Wanner. La robustesse de la conception et la qualité du travail de forge sur cet ensemble attestent du savoir-faire de cette entreprise qui fut un fleuron de la ferronnerie romande.

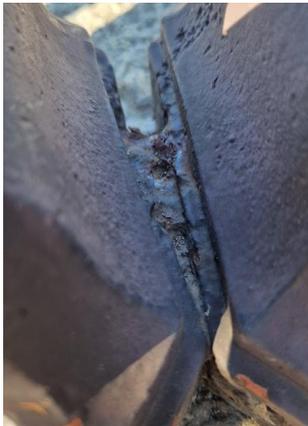
Corrosion entre deux poteaux de fonte impossible à traiter sans dépose.

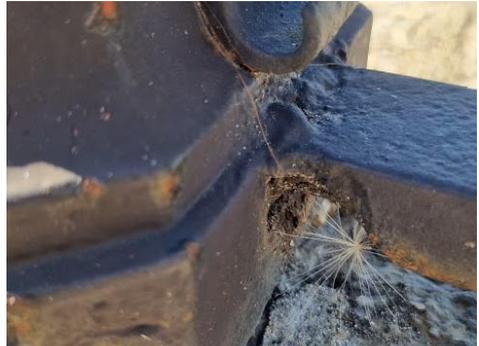
Filière inférieure rongée par la rouille à sa jonction avec le poteau en fonte de fer.
