**Proposition du Conseil administratif du 13 décembre 2023 en vue de l'ouverture d'un crédit de 5 399 300 francs destiné à la sécurisation et à la restauration des candélabres, dit ensemble Marschall, et des barrières Wanner Frères de la rade, sis quai du Mont-Blanc et quai Gustave-Ador – Genève-Cité.**

## Annexe 1

### Candélabres Marschall: Illustration des pathologies de corrosion

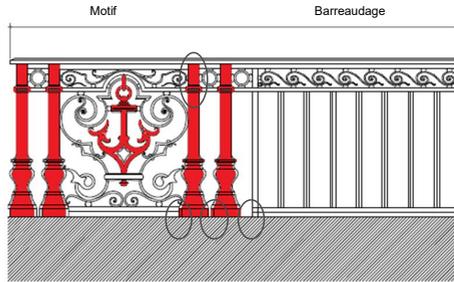
Corrosion entre deux poteaux de fonte impossible à traiter sans dépose.

Une conservation optimale des barrières exige la réparation en atelier des parties corrodées avec le renouvellement des scellements ainsi que le remplacement des éléments perdus ou fortement abîmés. Un traitement de surface par sablage, métallisation au zinc et peinture sur toutes les faces conservera efficacement ce témoignage précoce de la production Wanner. La robustesse de la conception et la qualité du travail de forge sur cet ensemble attestent du savoir-faire de cette entreprise qui fut un fleuron de la ferronnerie romande.
