Proposition du Conseil administratif du 25 mai 2022 en vue de la constitution de servitudes de canalisations grevant la parcelle 4839 de la commune de Genève, section Cité, propriété privée de la Ville de Genève, contenant la Maison Tavel, sise rue du Puits-Saint-Pierre 6, en faveur des parcelles 4833 et 4834, mêmes commune et section, propriété de SI Nova Grand'Rue, sises Grand-Rue 33 et 35, en réalisation des plans de servitudes N^{os} 1 et 2, établis le 2 décembre 2021 par Küpfer Géomètres SA.

RAPPORT N° RAP-21504

GADZ SA GENEVE										N° 8479.301																	
ESSAI DE PENETRATION N° 1										DATE 13.08.2020					CHANTIER Maison Tavel												
NIVEAU DU SOL 399.8 m/mer PROFONDEUR 3.80 m										RELEVE PAR LL/JF																	
RITTER	$Rd = \frac{W^2 \cdot H}{A \cdot S \cdot (W + g1 + g2)} \cdot N = \alpha \cdot N$										N = coups W = 300 N g1 = 175 N H = 20 cm S = 20 cm g2 = 24 N/m A = 10 cm ²										VON MOOS (DPM 30 PAGANI)						
	TERRAIN					ARGILEUX SABLEUX					MOU		TENDRE		FER.		DUR		TRES DUR					E = N =			
PROF	N	FROTT	1/2 F	N'	α	Rd 10 ² Pa (bars)	3	10	35	60	100	150	200	300	400	Rd moyen 10 ² Pa	Couche	Altitude									
1	1				1.9	2																					
	3

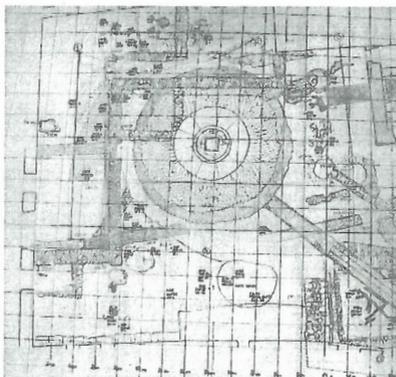
Plan de la fouille archéologique

Signalons qu'une fouille archéologique avait été réalisée au début des années 1980 et que la zone a ensuite été remblayée.

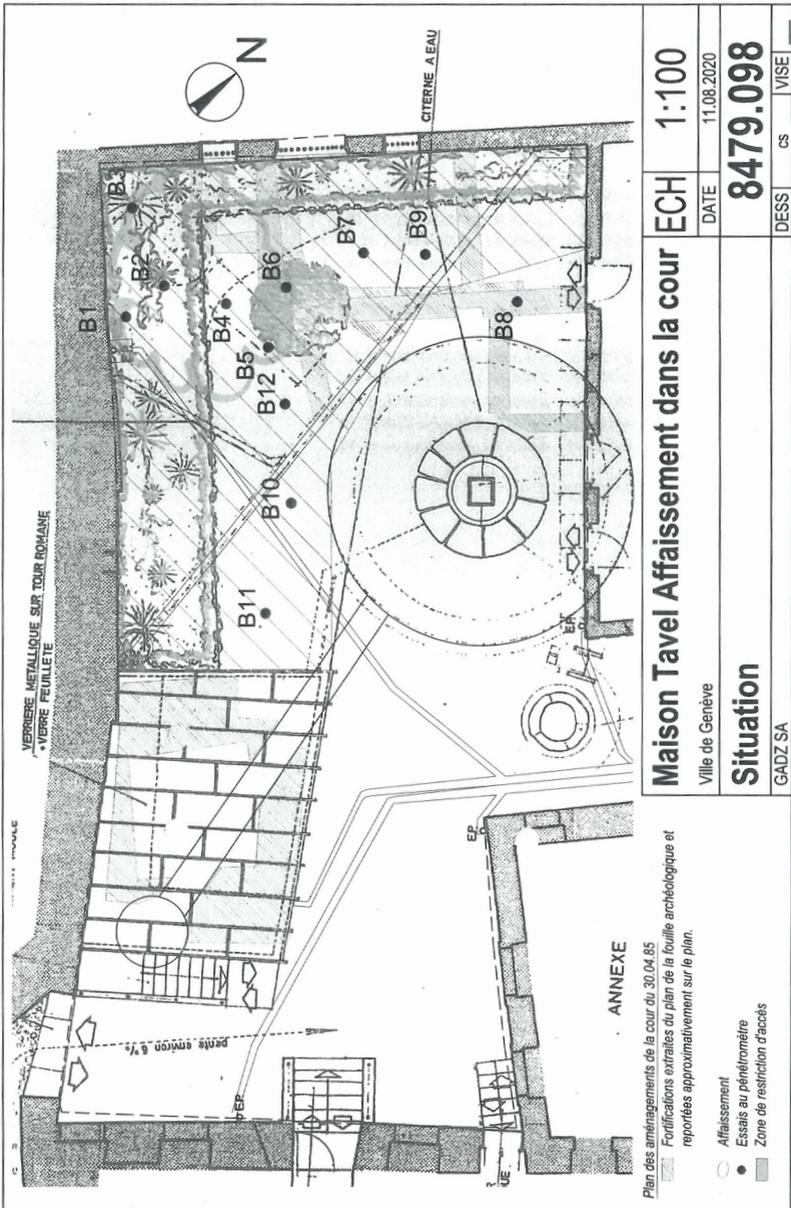
4				1.7	7																					
3	1					2																					
	2					3																					
	8					13																					
	1				1.6	2																					
4	1					2																					
	4					7																					
	2					3																					
	12					19																					
	5				1.6	8																					
5-11					1.5

Dans ce contexte, 12 essais au pénétromètre von Moos d'une profondeur comprise entre 1.5 et 3.8 mètres ont été exécutés le 13 août 2020 dans la cour, afin de contrôler la compacité des terrains et de détecter d'éventuelles cavités.

Plan	8479.098	Situation
Plan	8479.301	Essai au pénétromètre n° 1
Plan	8479.302	Essai au pénétromètre n° 2
Plan	8479.303	Essai au pénétromètre n° 3
Plan	8479.304	Essai au pénétromètre n° 4
Plan	8479.305	Essai au pénétromètre n° 5
Plan	8479.306	Essai au pénétromètre n° 6
Plan	8479.307	Essai au pénétromètre n° 7
Plan	8479.308	Essai au pénétromètre n° 8
Plan	8479.309	Essai au pénétromètre n° 9
Plan	8479.310	Essai au pénétromètre n° 10
Plan	8479.311	Essai au pénétromètre n° 11
Plan	8479.312	Essai au pénétromètre n° 12
